控制器升级指导与注意事项

Sundray TAC

本文介绍了控制器升级注意事项和升级方法，以下相关功能配置均基于 NAC3.7.4.2R1 版本。

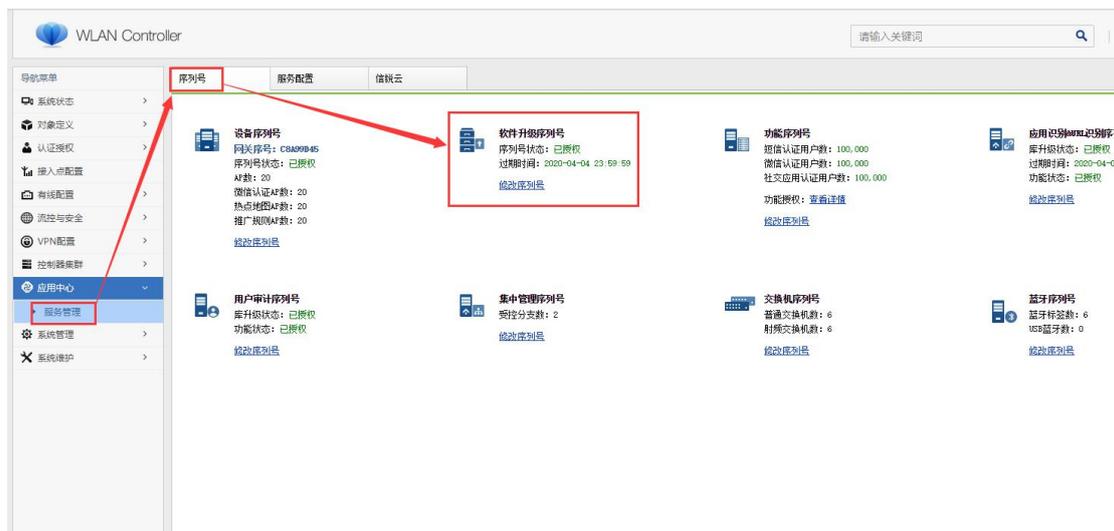
升级控制器前需要确认软件升级序列号是已授权的状态。在【应用中心】-【服务管理】-【序列号】查看软件升级序列号状态（如图），如果是“已授权”才能升级控制器，否则需要购买软件升级序列号。

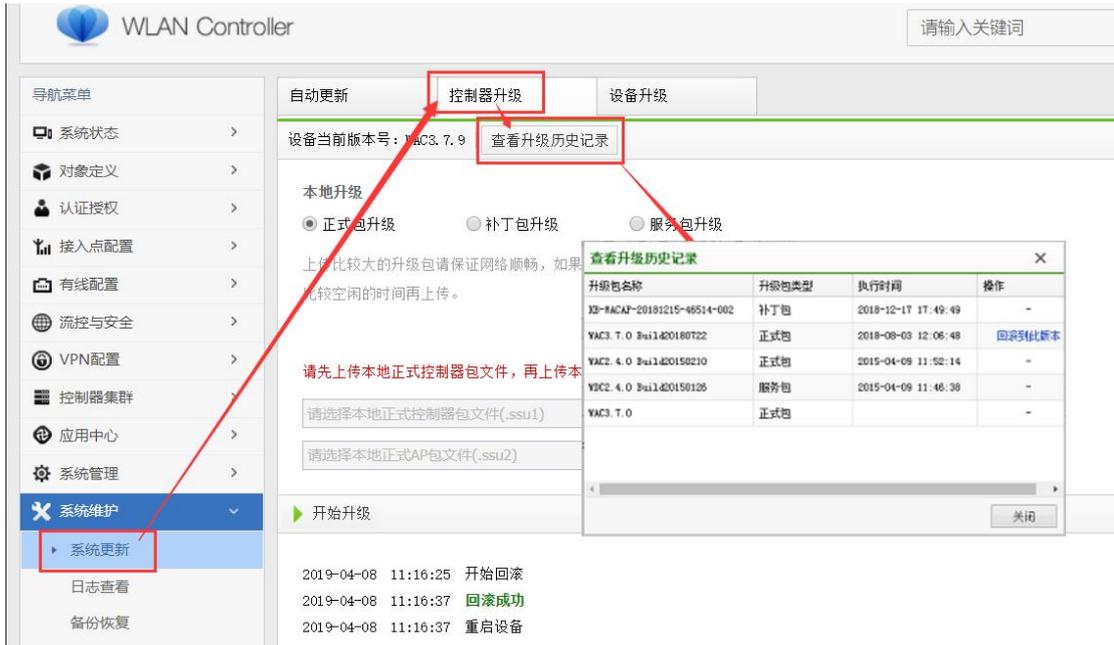
【系统维护】-【系统更新】-【控制器升级】-【查看升级历史记录】（如图），确认控制器是否升级过补丁包。如果控制器升级过补丁包，是不能升级的；务必先联系信锐售后 4008783389 或者当地办事处咨询补丁包的作用，由信锐工程师判断并确认能不能回滚到正式版本和升级。

**注意：**控制器存在补丁包的情况下，是不能直接升级，需将补丁包回滚到正式版本才可升级控制器软件版本。回滚补丁包时控制器会重启。

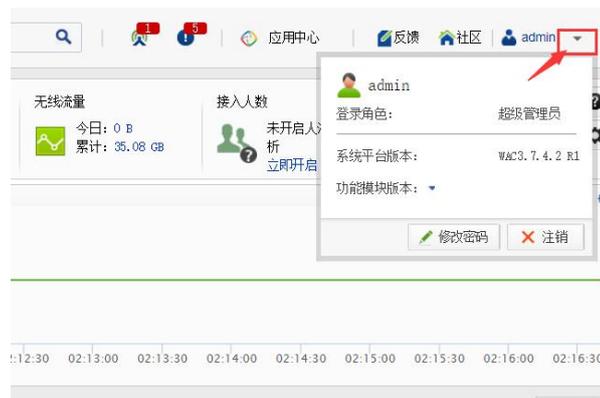
控制器升级前需要确认当前设备版本, 在控制器 web 界面可以查看当前控制器版本:

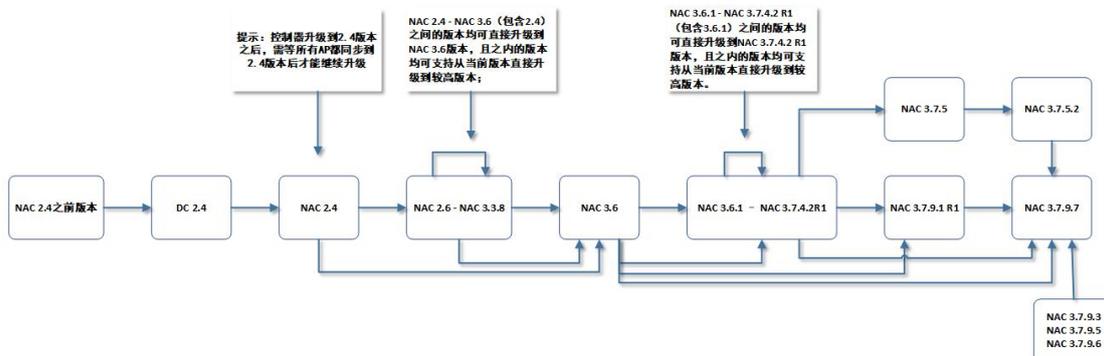
确认版本后，再按照如下的升级路线图确认升级路线：

注意：β 版本（测试版本）都必须先升级到当前版本的正式版本后才能继续升级

根据升级路线图确认的需要升级的升级包，按照升级路线图加载升级包，待升级成功后，控制器重启起来才可继续升级下一个升级包。

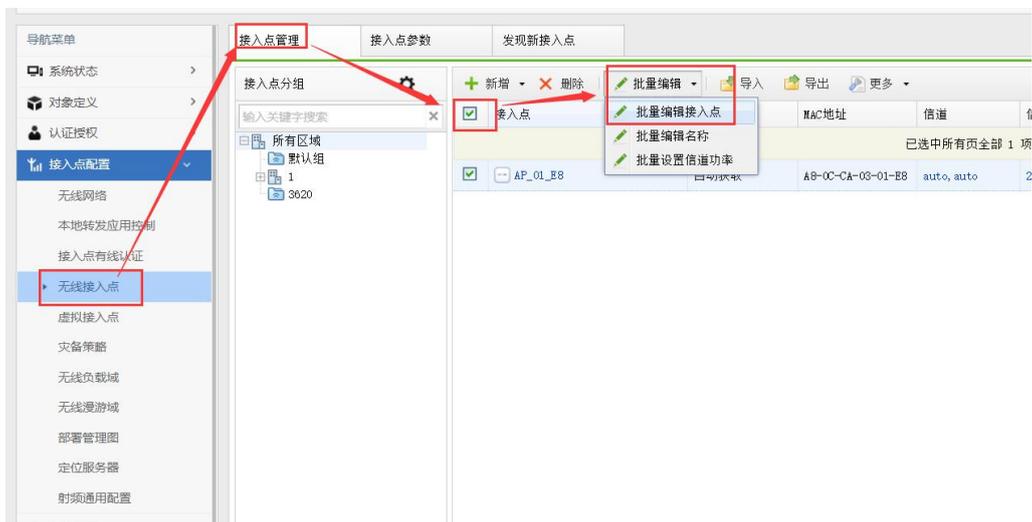
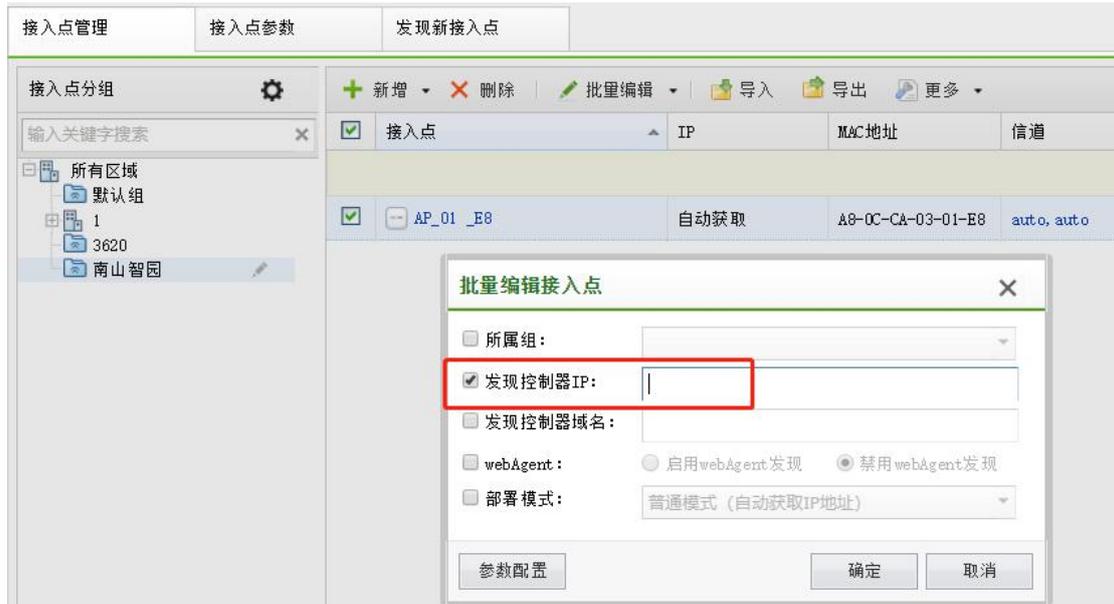
5、若 AP 和控制器不在同一个网段，一定要给 AP 固定控制器的地址，否则 AP 离线的概率会变大。给 AP 固定控制器地址的配置方法为【无线接入点】-【接入点管理】，全选 AP，然后点击批量编辑接入点，在发现控制器 IP 地址栏填写控制器 IP 地址。

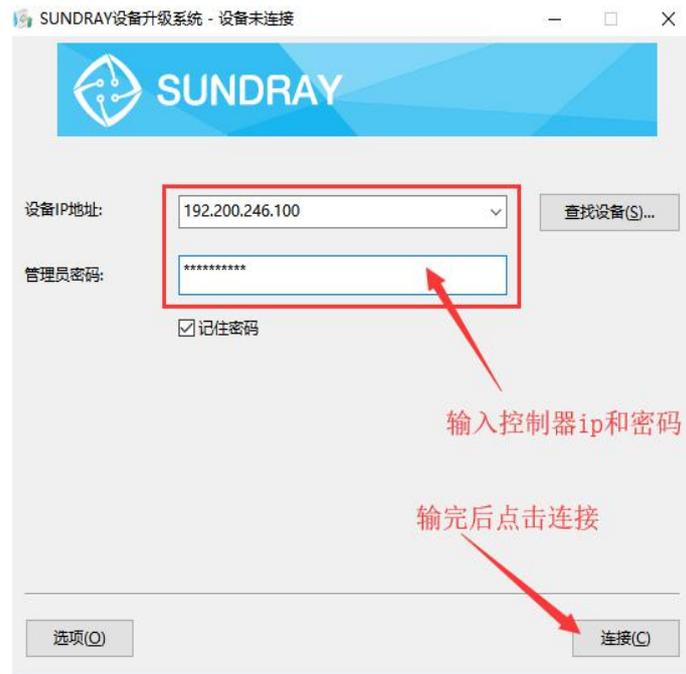
1、打开升级工具，输入控制器的 IP 和密码，点击连接。

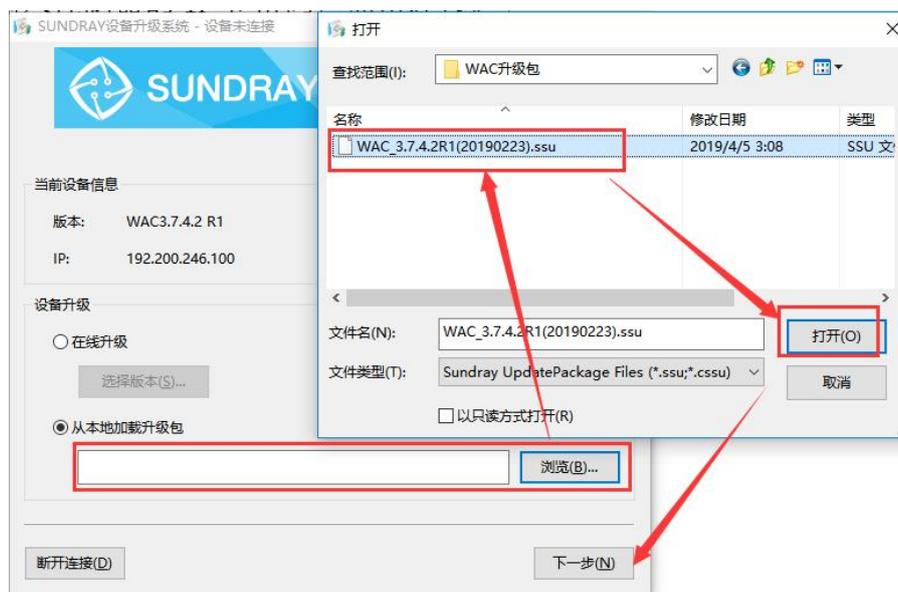
2、选择从本地加载升级包升级，点击浏览，选择升级包，然后点击下一步。

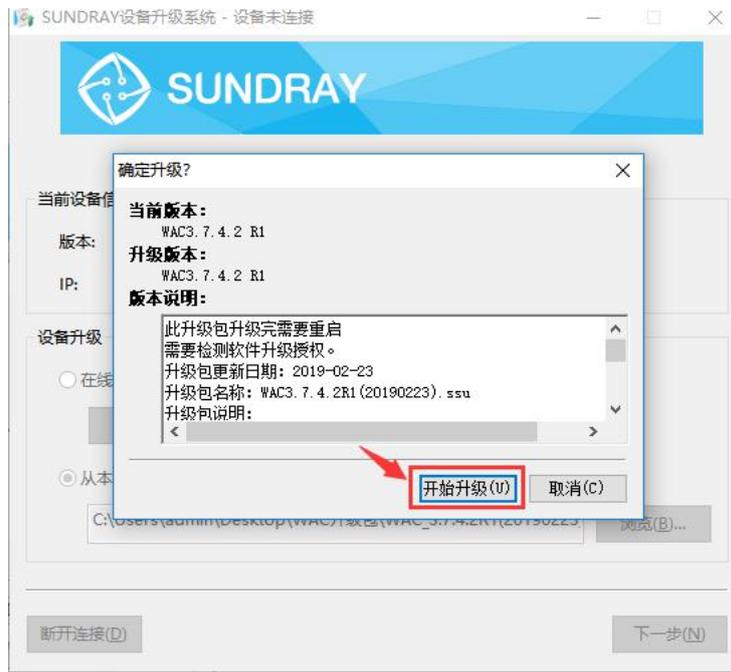
3、点击“开始升级”。

升级等待，**中途切勿断开控制器电源或者中断电脑跟控制器的连接，否则会导致升级失败，控制器可能损坏。**出现升级成功的提示后控制器会自动重启。控制器重启完后，AP 会需要一段时间（一般十几分钟）同步控制器版本。等到 AP 全部同步好版本并上线后，控制器升级就算完全成功了。

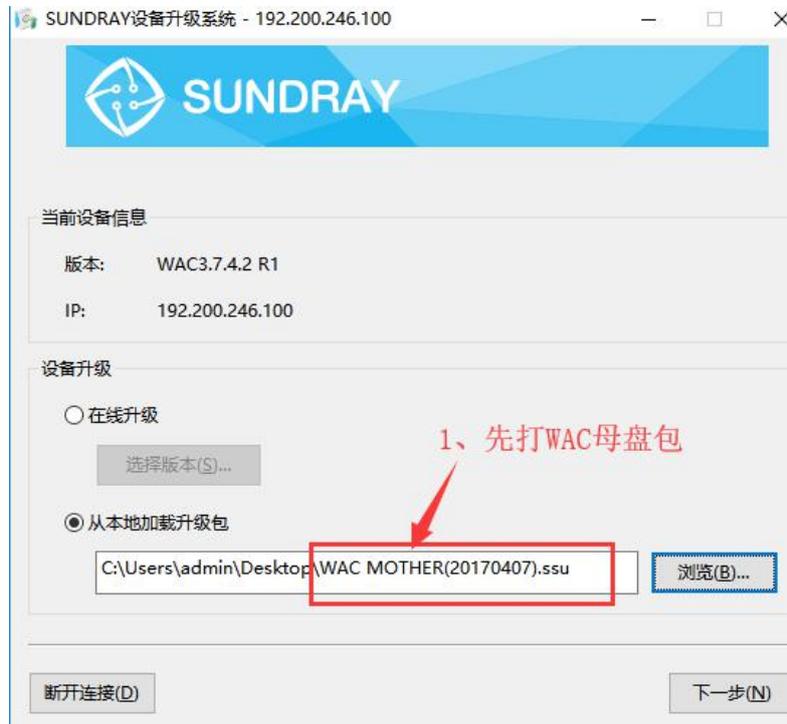
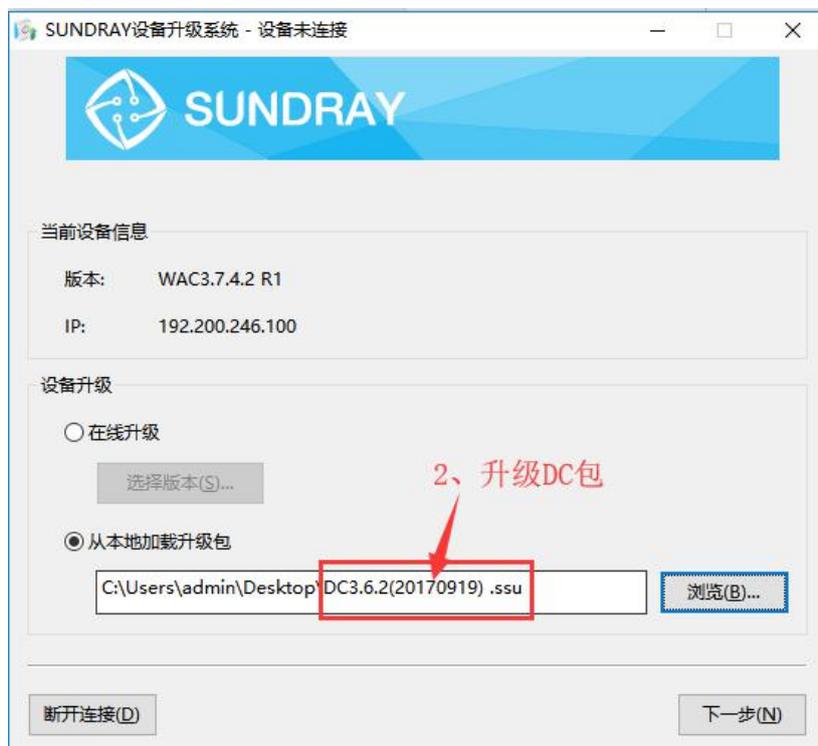
3、用无线升级工具给控制器先升级 WAC 母盘包，等控制器升级成功，控制器重启起来后，再升级 DC 升级包。（升级时注意事项参见第 2 章）

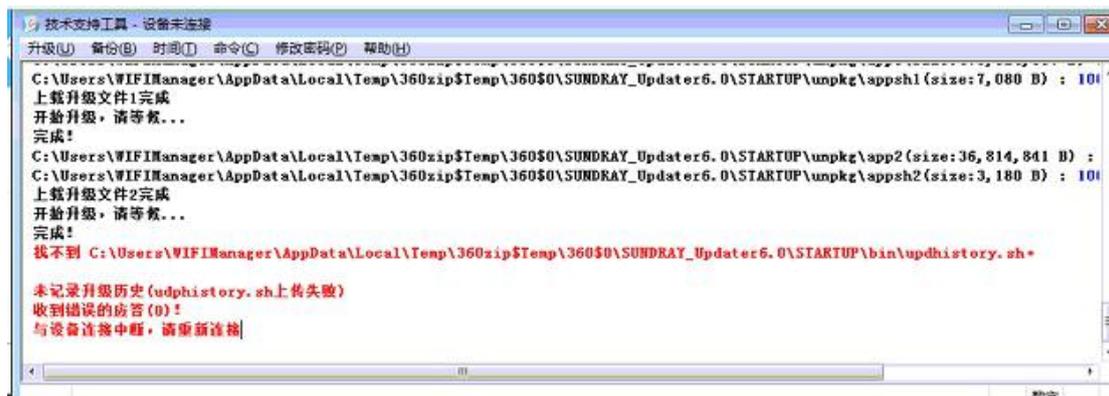
4.1 提示 udphistory.sh 上传失败

原因：升级客户端没有解压

解决办法：升级客户端需要解压后，再打开升级客户端升级控制器

```
技术支持工具 - 设备未连接
升级(U) 备份(B) 时间(T) 命令(C) 修改密码(P) 帮助(H)
C:\Users\WiFiManager\AppData\Local\Temp\360zip$Temp\360$0\SUNDRAY_Updater6.0\STARTUP\umpkg\appsh1 (size:7,080 B) : 100%
上传升级文件1完成
开始升级, 请稍候...
完成!
C:\Users\WiFiManager\AppData\Local\Temp\360zip$Temp\360$0\SUNDRAY_Updater6.0\STARTUP\umpkg\app2 (size:36,814,841 B) :
C:\Users\WiFiManager\AppData\Local\Temp\360zip$Temp\360$0\SUNDRAY_Updater6.0\STARTUP\umpkg\appsh2 (size:3,180 B) : 100%
上传升级文件2完成
开始升级, 请稍候...
完成!
找不到 C:\Users\WiFiManager\AppData\Local\Temp\360zip$Temp\360$0\SUNDRAY_Updater6.0\STARTUP\bin\udphistory.sh*
未记录升级历史 (udphistory.sh 上传失败)
收到错误的应答 (0)!
与设备连接中断, 请重新连接
```

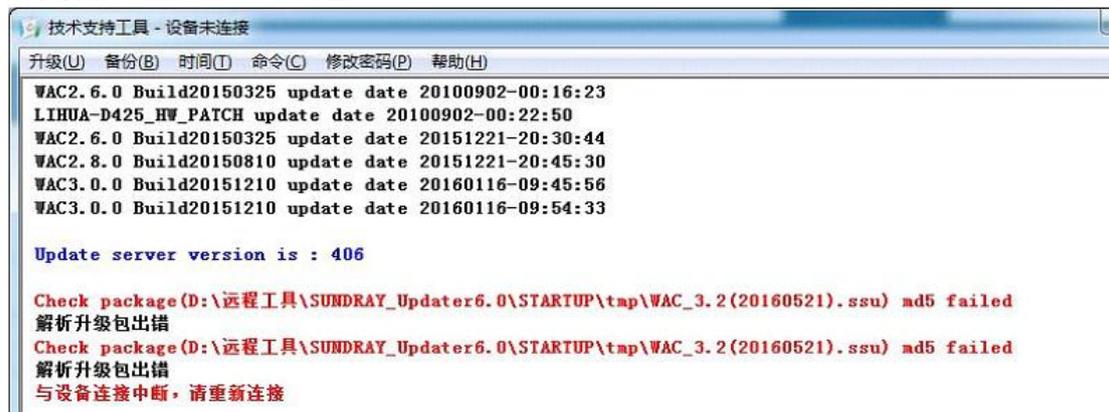
4.2 提示 Check package md5 failed

原因：解析升级包出错，升级包下载的不完整导致的，MD5 校验失败

解决办法：重新下载升级包升级。

Check package (D:\远程工具\SUNDRAY_Updater6.0\STARTUP\temp\WAC_3.2(20160521).ssu) md5 failed
解析升级包出错
Check package (D:\远程工具\SUNDRAY_Updater6.0\STARTUP\temp\WAC_3.2(20160521).ssu) md5 failed
解析升级包出错
与设备连接中断, 请重新连接
```
